## Fiche de réhabilitation

Gymnase G. ANDRÉ , Stade Henri Fouchard,  
Les Roches de Condrieu (38)

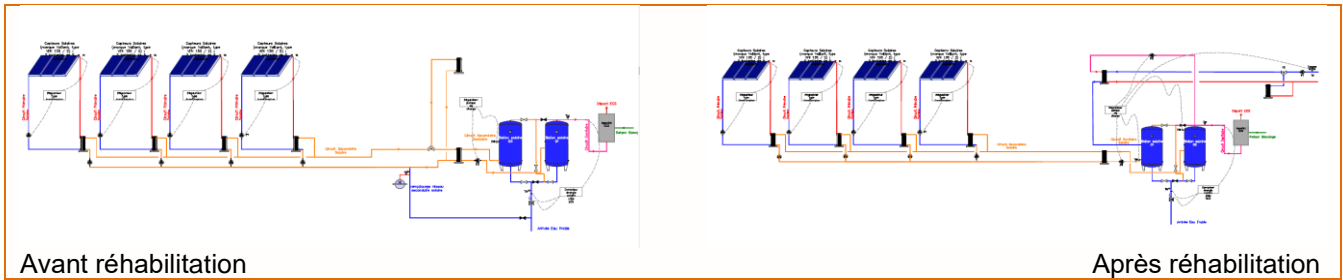
## MONTAGE HYDRAULIQUE

Avant réhabilitation	Après réhabilitation
Utilisation directe de l'énergie solaire pour le chauffage du bassin de la piscine sans utiliser la capacité de stockage solaire. L'apport solaire piscine n'est possible que si le stockage atteint sa température de consigne.	Alimentation de l'échangeur à plaque de la piscine depuis le piquage en haut des capacités de stockage. Mise en place d'une pompe dédiée et déplacement du compteur d'énergie pour suivre cet apport. Modification de la régulation pour assurer ce fonctionnement.
Raccordement hydraulique inadapté : la charge de l'échangeur solaire étant raccordée à l'envers	Modifications du circuit hydraulique des ballons de stockage vers l'échangeur solaire afin de favoriser la stratification d'énergie
Régulation centralisée des quatre modules solaires.	Mise en place de sonde indépendante sur chacun des modules afin qu'il puisse fonctionner de manière indépendante.
